COMUNE DI LESTIZZA

Oggetto: INVIO delibera di Giunta comunale con le OSSERVAZIONI al progetto di Piano di Gestione del Rischio di Alluvioni PGRA-AO (Direttiva 2000/60/CE).

OSSERVAZIONI

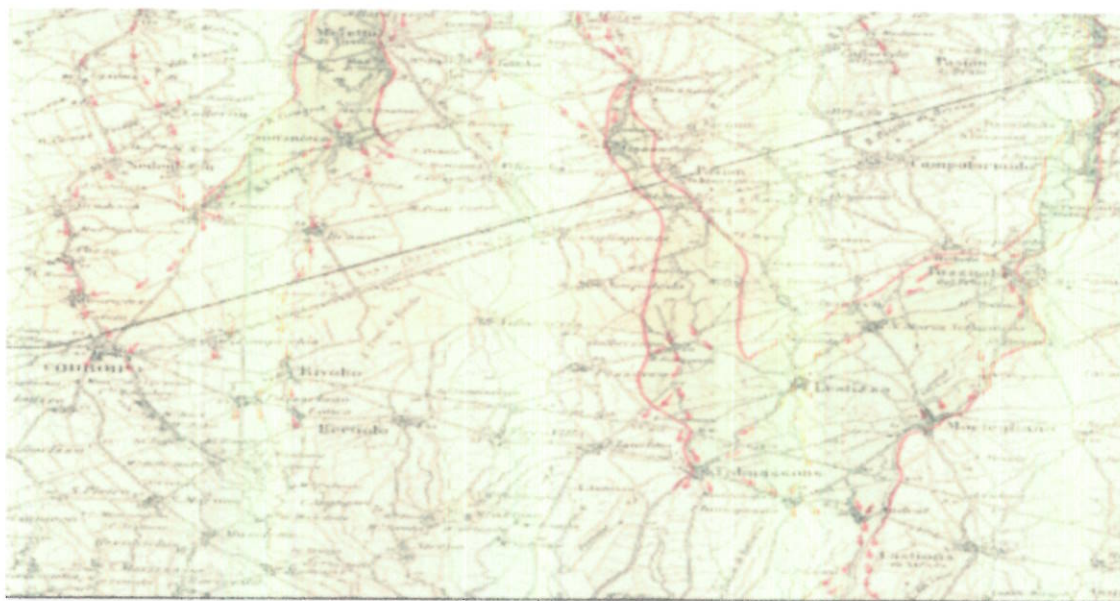
fig. 1 - Zone allagate dai principali corsi d'acqua dell'alta pianura, nella piena del 20 settembre del 1920. Le linee di defluvio delle acque sono indicate dalle piccole frecce. (Cina realizzata da A. Desio ed E. Ferruzzi)

L'alluvione del settembre 1920 è il primo evento rilevato strumentalmente ed è documentato in modo dettagliato da una pubblicazione dell'Ufficio Idrografico del Regio Magistrato delle acque a cura di Crestani G., Desio A. e Feruglio E. nel 1924 (fig. n. 1).
